שם התכנית: "תכנית מתאר כוללנית למועצה האזורית תמר".

סקר שימור בכל תחום התכנית.

נערך עבור: מועצה אזורית תמר.

דקל גודוביץ

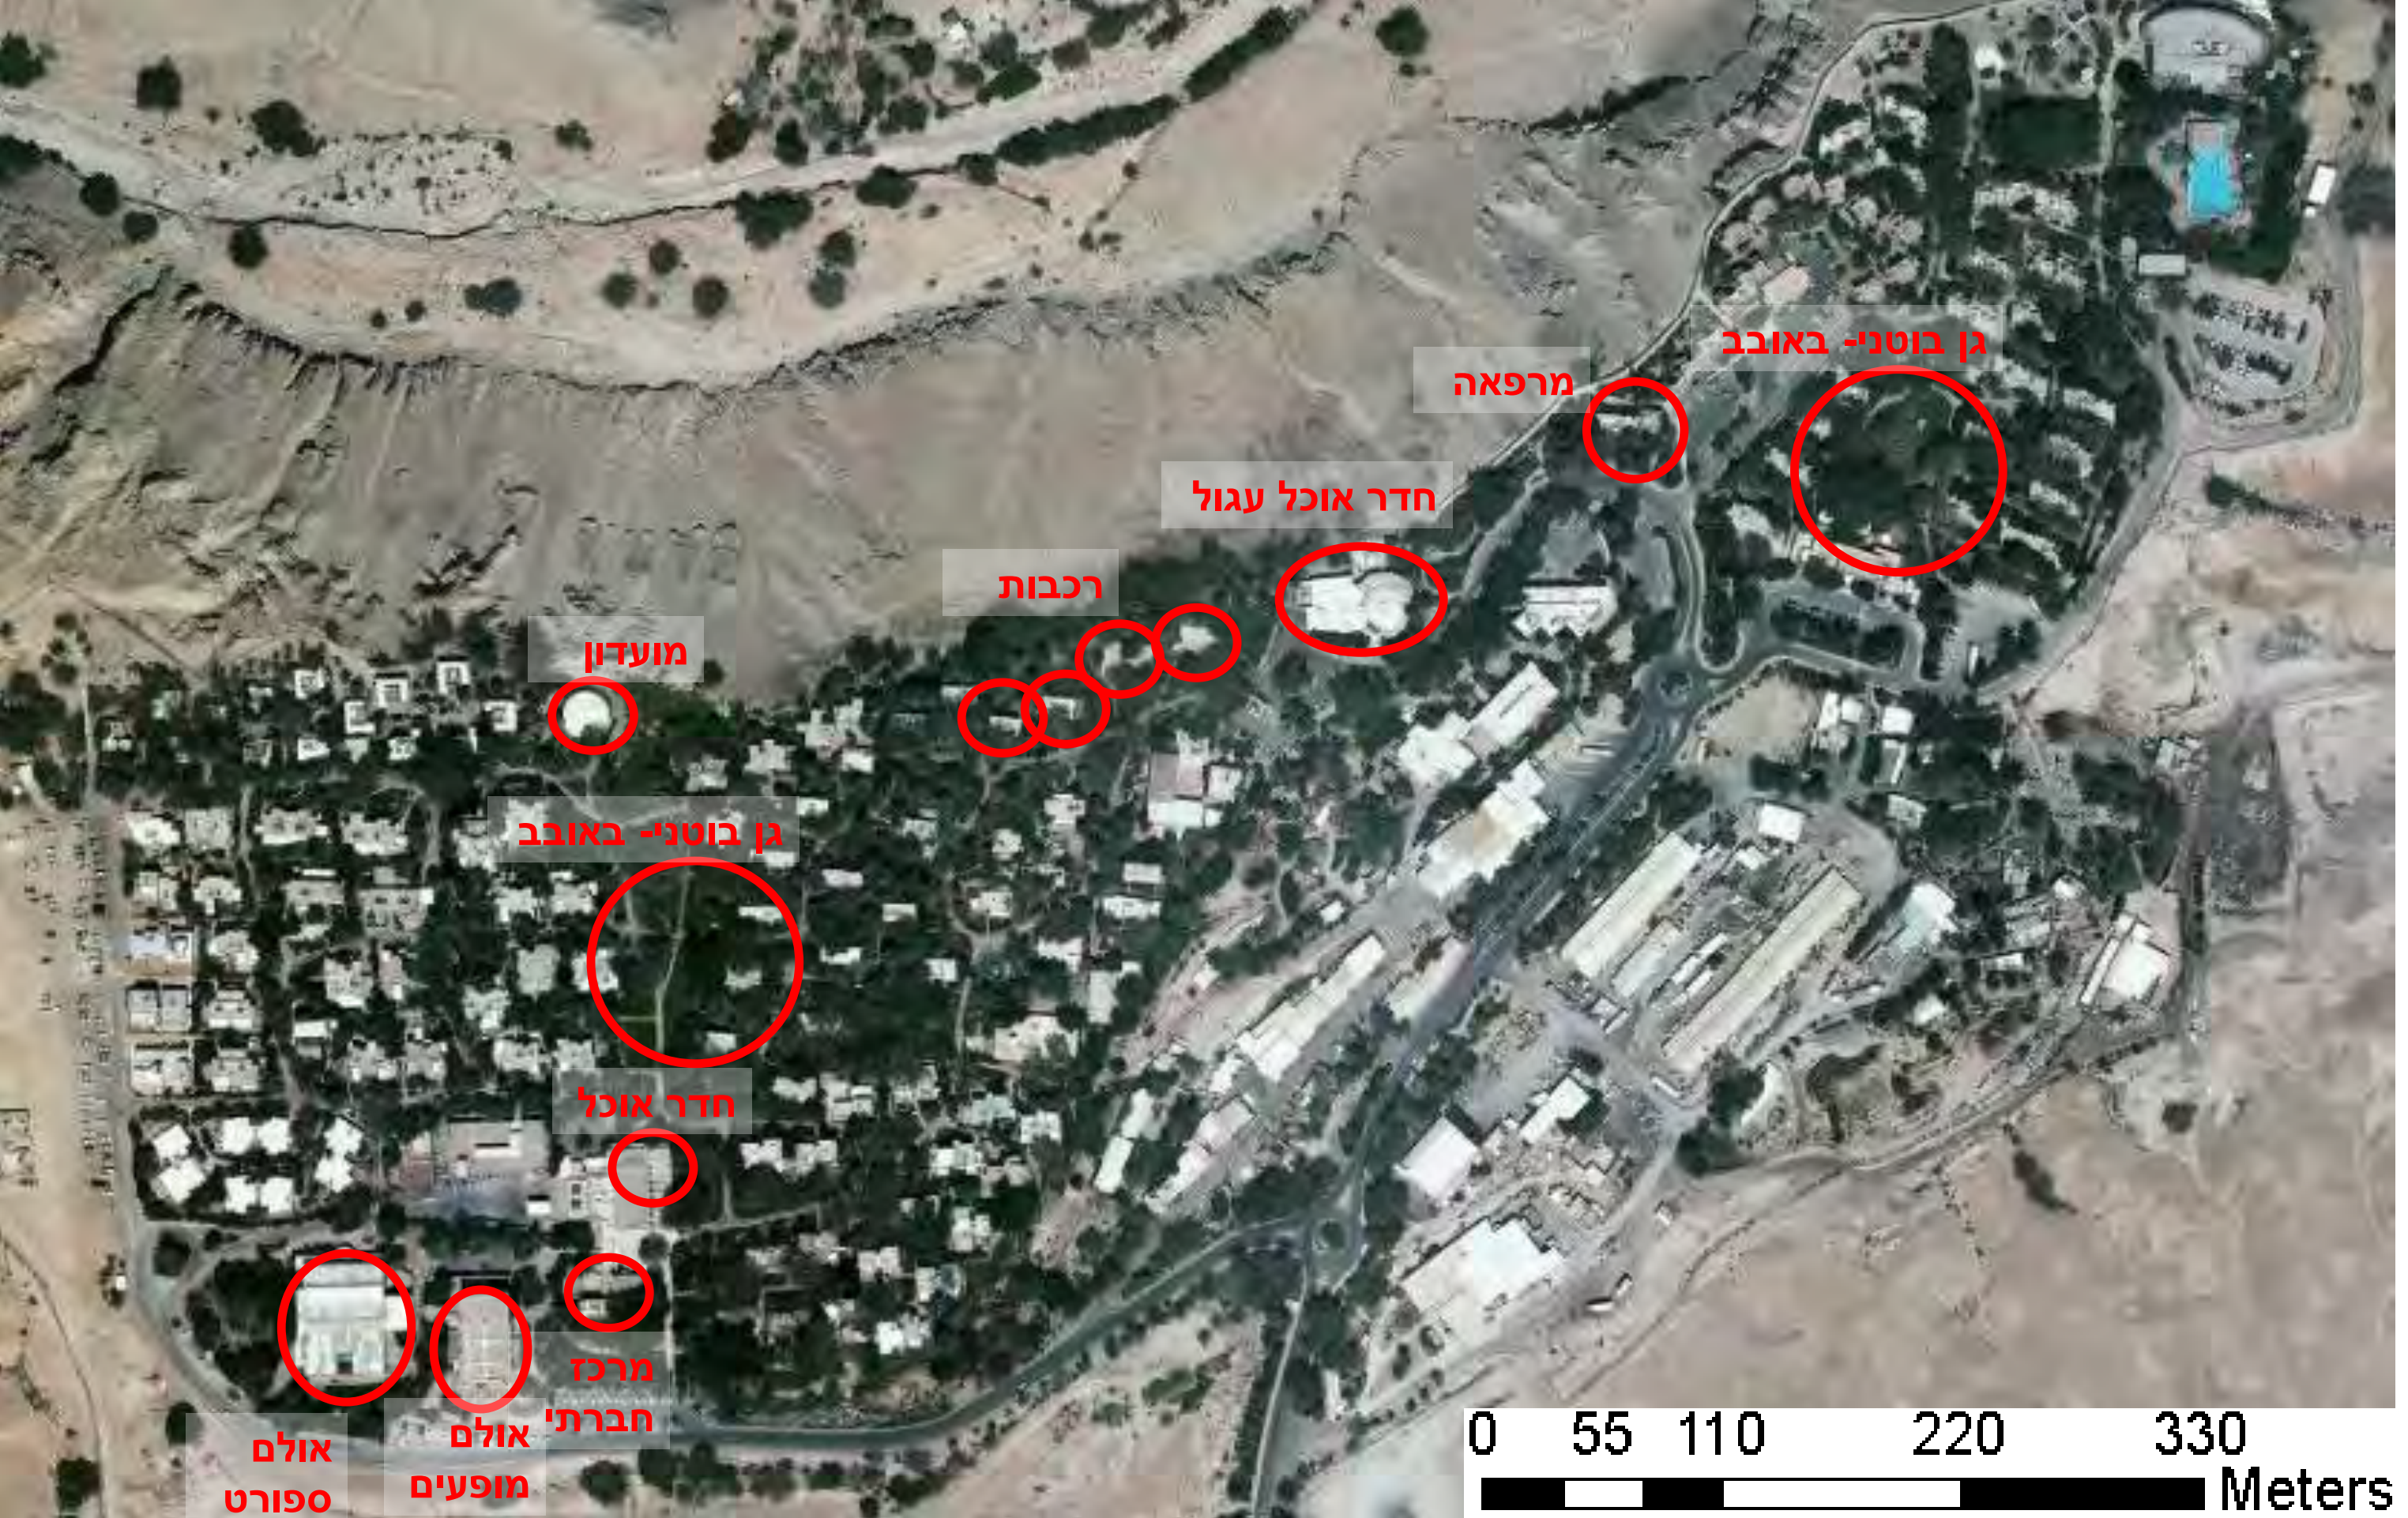
רשימת האתרים הפוטנציאליים לשימור – מבנים ומתחמים - קיבוץ עין גדי

האתרים לאורך טיילת המצוק

- 1- מרפאה – חשיבות היסטורית.
- 2- חדר אוכל עגול – חשיבות היסטורית ואדריכלית.
- 3- בתי הרכבות – חשיבות היסטורית, אדריכלית והנדסית.
- 4- בתי שכונה א' – חשיבות היסטורית, חשיבות אדריכלית: דופן למתחם הטיילת.
- 5- מועדון עגול – חשיבות אדריכלית ונופית: מצפה על הגג, השתלבות בטופוגרפיה, השתלבות בגן, קנה המידה.

מתחם חדר האוכל, הכיכר והמרכז חברתי

- 6 – חדר האוכל – חשיבות היסטורית, מתכנן, חשיבות אדריכלית: קשתות האבן, הקורה המרכזית והשלוחה התוחמת את הכיכר.
- 7 – מרכז חברתי – חשיבות אדריכלית ונופית: החצר הפנימית, הקומה המפולשת מתחת למבנים.

מתחם אולם המופעים, אולם הספורט והפיתוח סביבם ובניהם

- 8- אולם מופעים – ערך אדריכלי: המעטפת, הפיתוח סביבו.
- 9- אולם ספורט ובריכת שחיה – ערך אדריכלי.

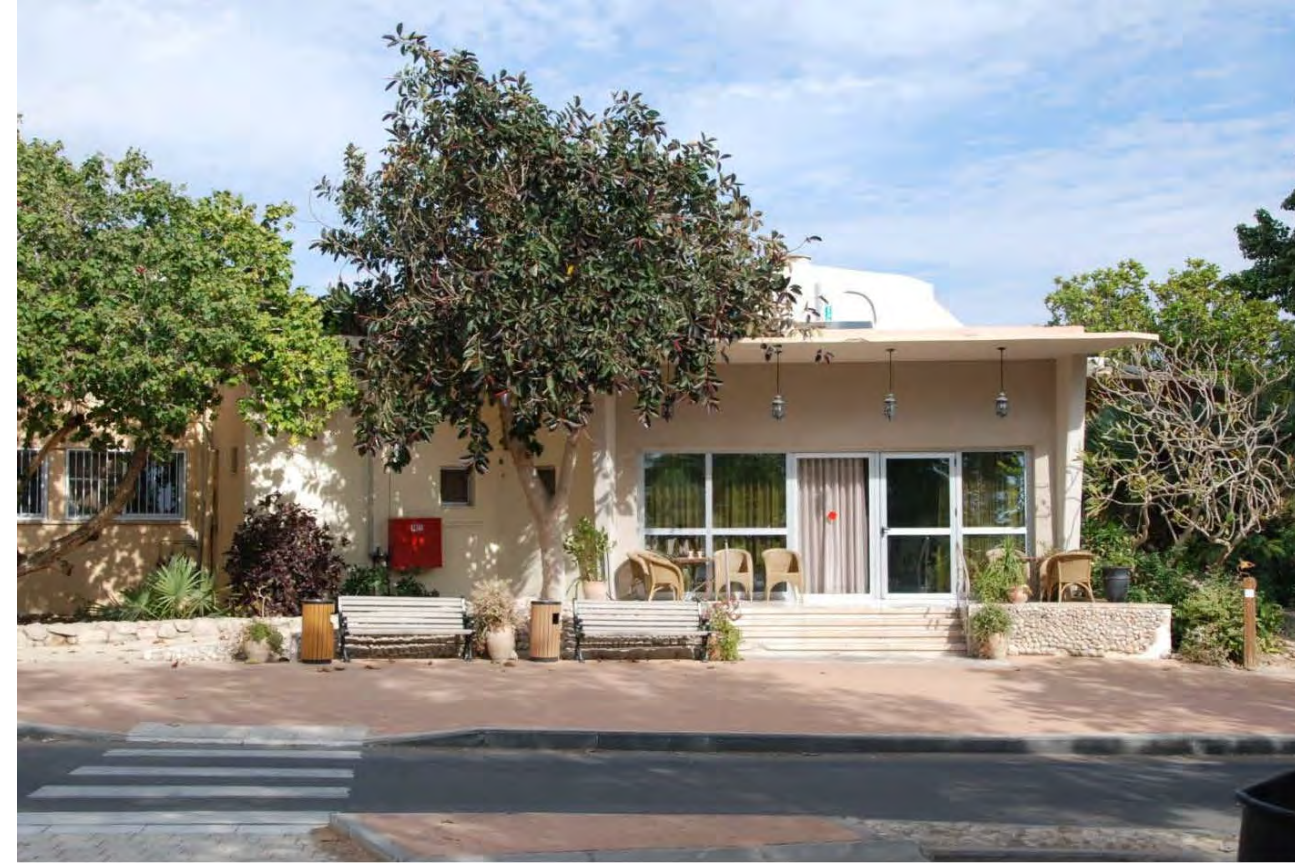
חזית דרומית

בימיו הראשונים של הקיבוץ היה חדר האוכל העגול לא רק מקום הארוחות אלא המרכז של חיי הקיבוץ. צורתו העגולה של חדר האוכל המורכב מ-12 צלעות שוות, יצרה זירה מתאימה גם להופעות ספונטניות. לטענת חברי הקיבוץ, עיצובו היה בעל חשיבות רבה ואת כיפתו עשו כדוגמת הר ישי, הנשקף לצופים מחדר האוכל לכיוון צפון. בפי תושבי עין גדי נקרא חדר האוכל – "הפורונקל" – בשל היותו יושב בקצה הצוק כשפיץ עגול המזכיר את הר ישי (שנקרא גם הוא פורונקל).
ב-1979 נוסף אגף מלבני לחדר האוכל. חדר האוכל ממשיך ומתפקד גם היום, כחדר האוכל של בית ההארחה.

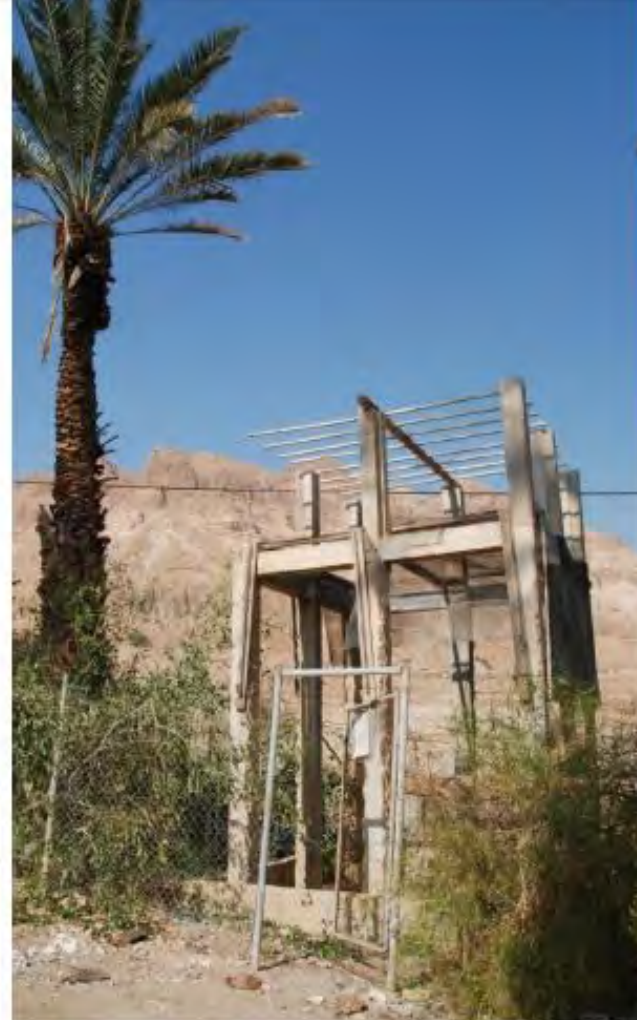
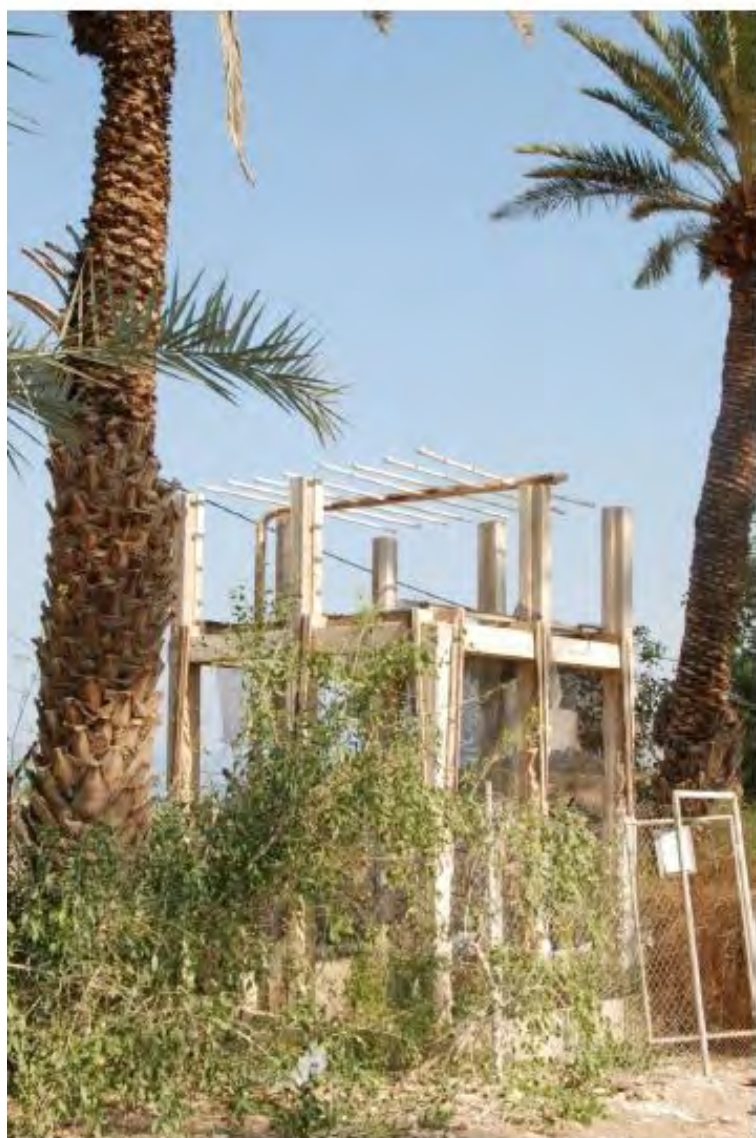
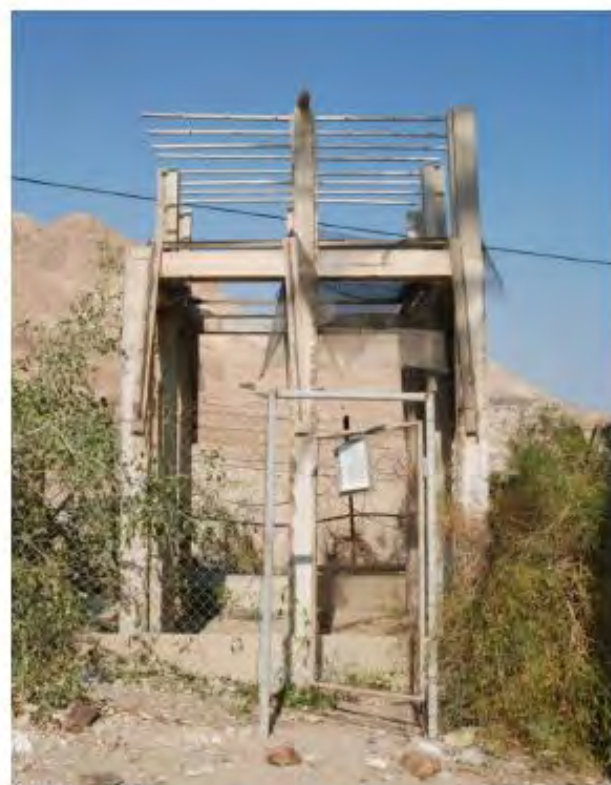
קיבוץ עין גדי
מתקן קירור של חדר האוכל - 1960

המתקן נבנה בשנת 1960,

משאבה העלתה מים מתוך הבריכה שבתחתית המתקן, כלפי מעלה, אל צינורות בתקרת המתקן. בצינורות יש דיזות אשר מהן טפטפו מים למטה. רוח שנשבה קיררה את המים המטפטפים. בארבע צלעות המתקן הותקנו קרשי עץ - מעין תריסים - שגרמו לפיזור והאטה של ירידת המים, וכך המים התקררו באופן יעיל יותר. משם היה צינור אל חדר הקירור ודרכו המים המקוררים זרמו במטרה לקרר את הגז לצורך פעולת הקירור.

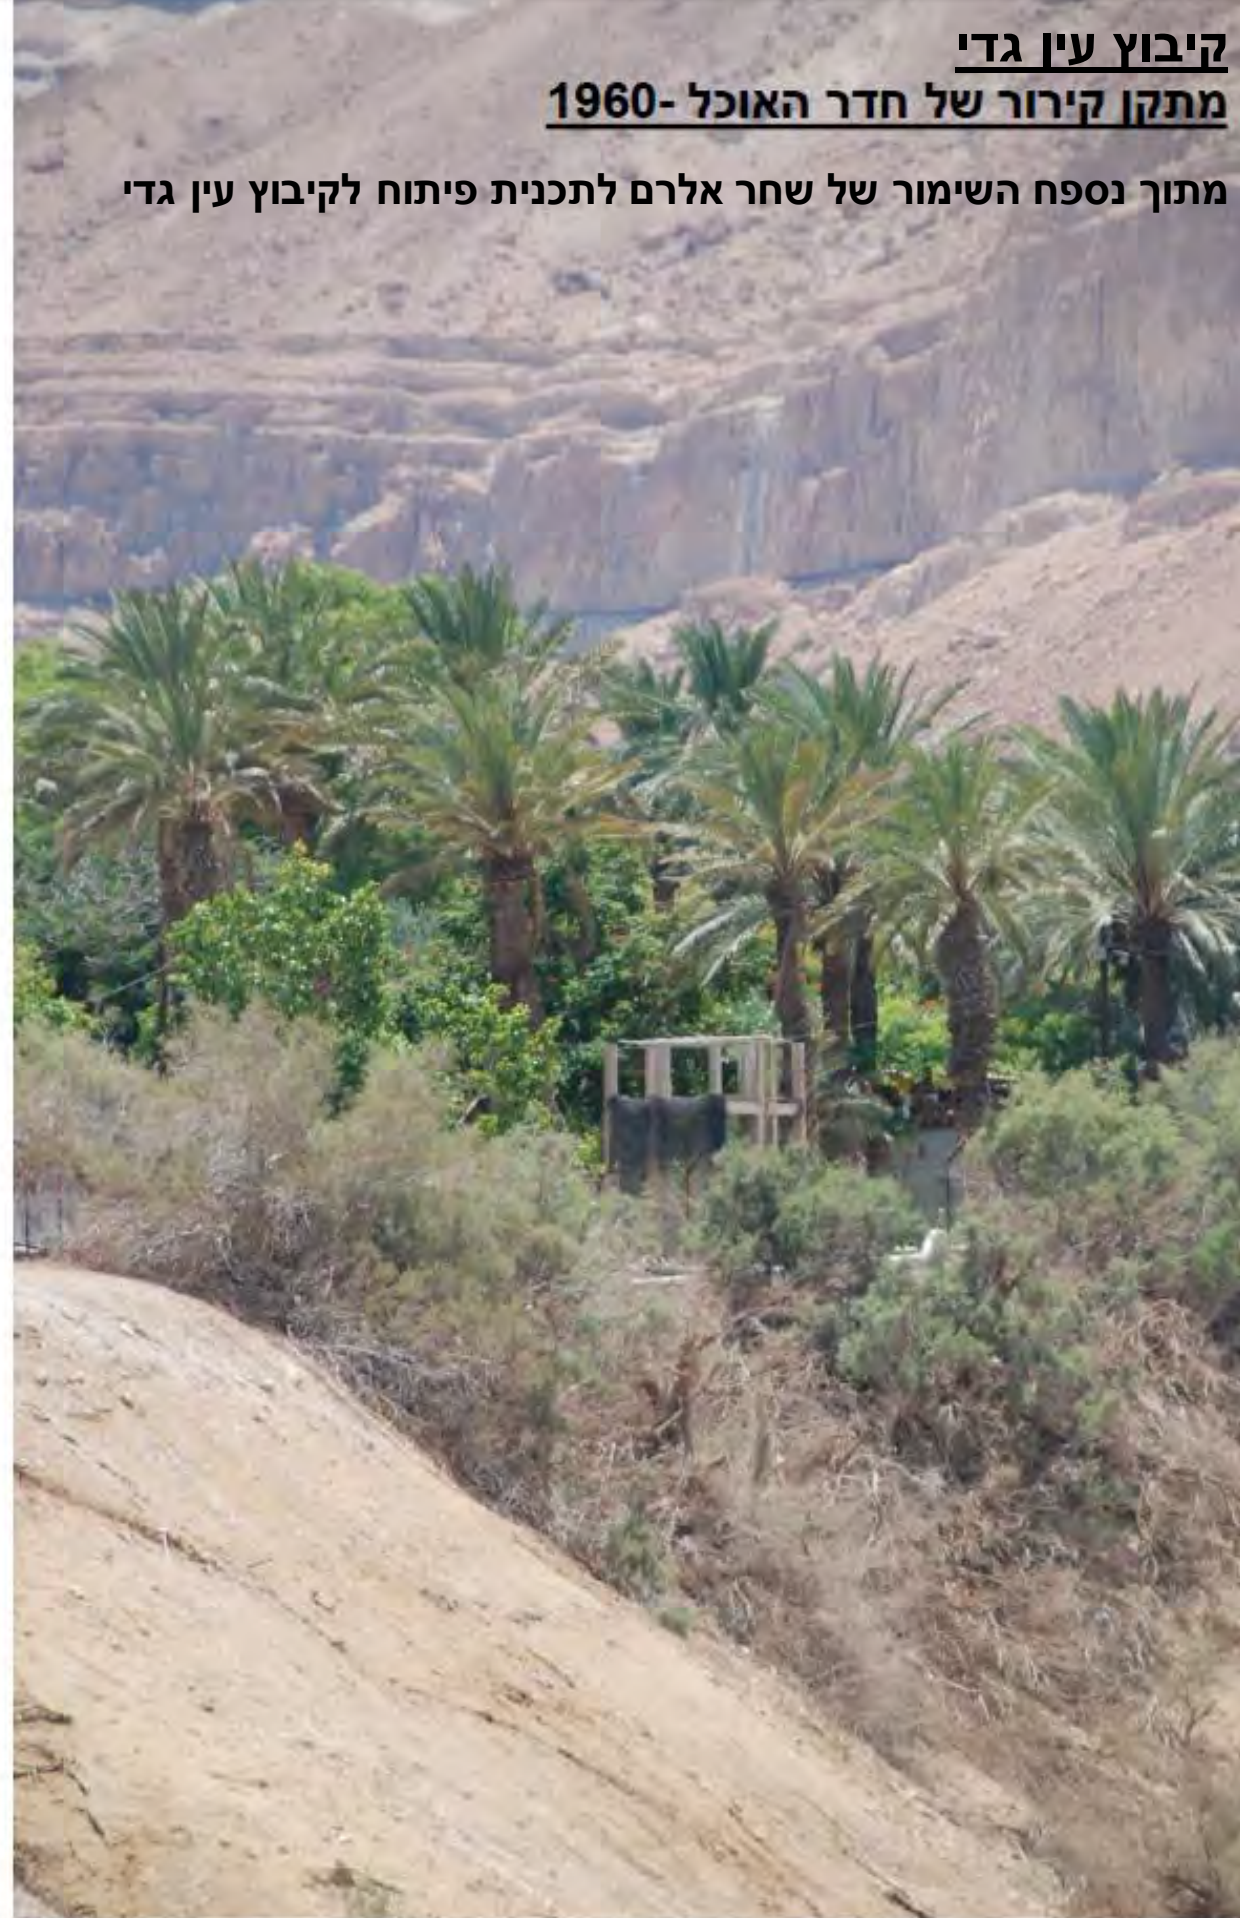
מתקן קרור ראשון בקבוץ עין-גדי

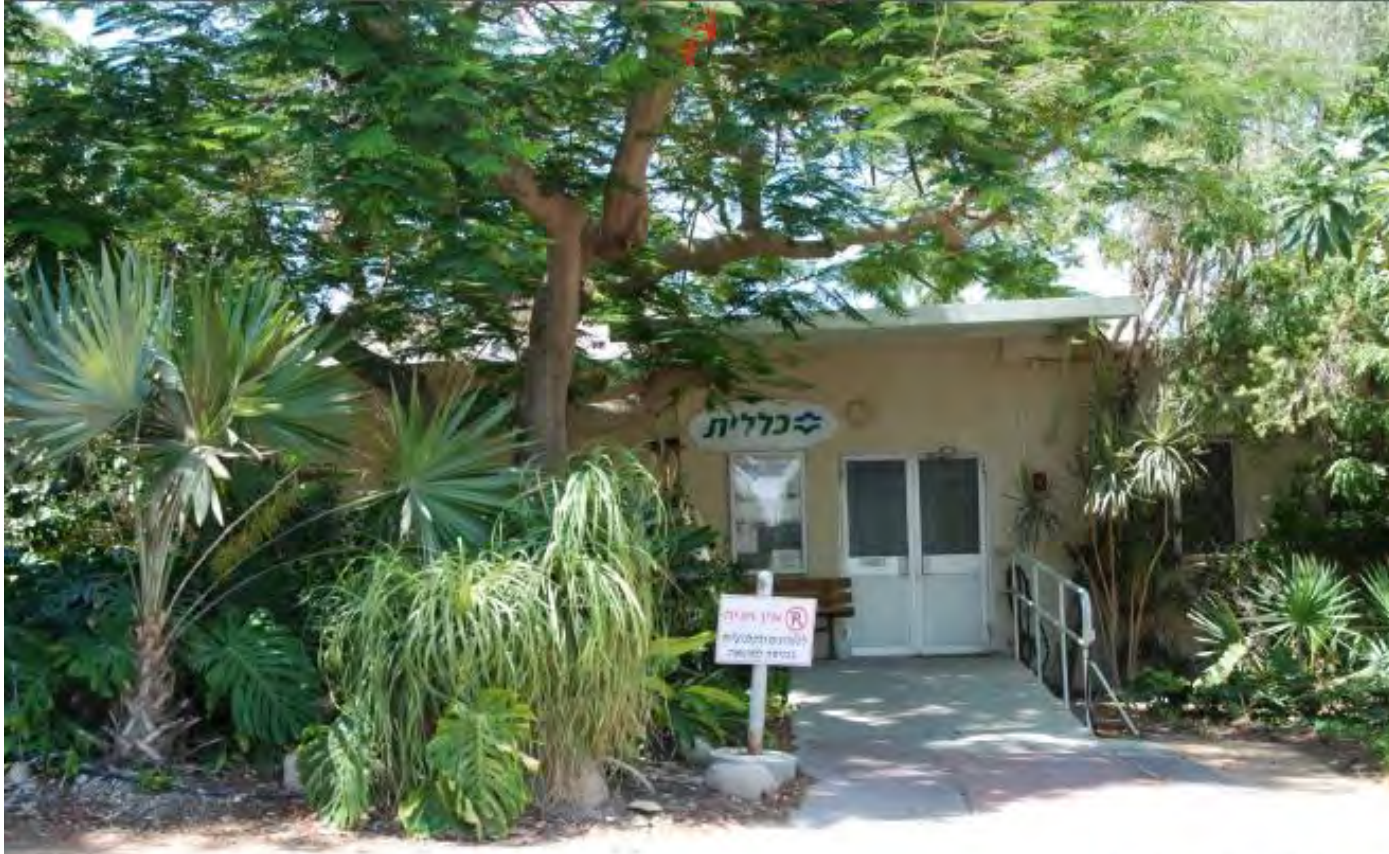
חזית דרומית - כניסה

**קיבוץ עין גדי
המירפאה – 1959 ממבני הקבע הראשונים בנקודה החדשה**

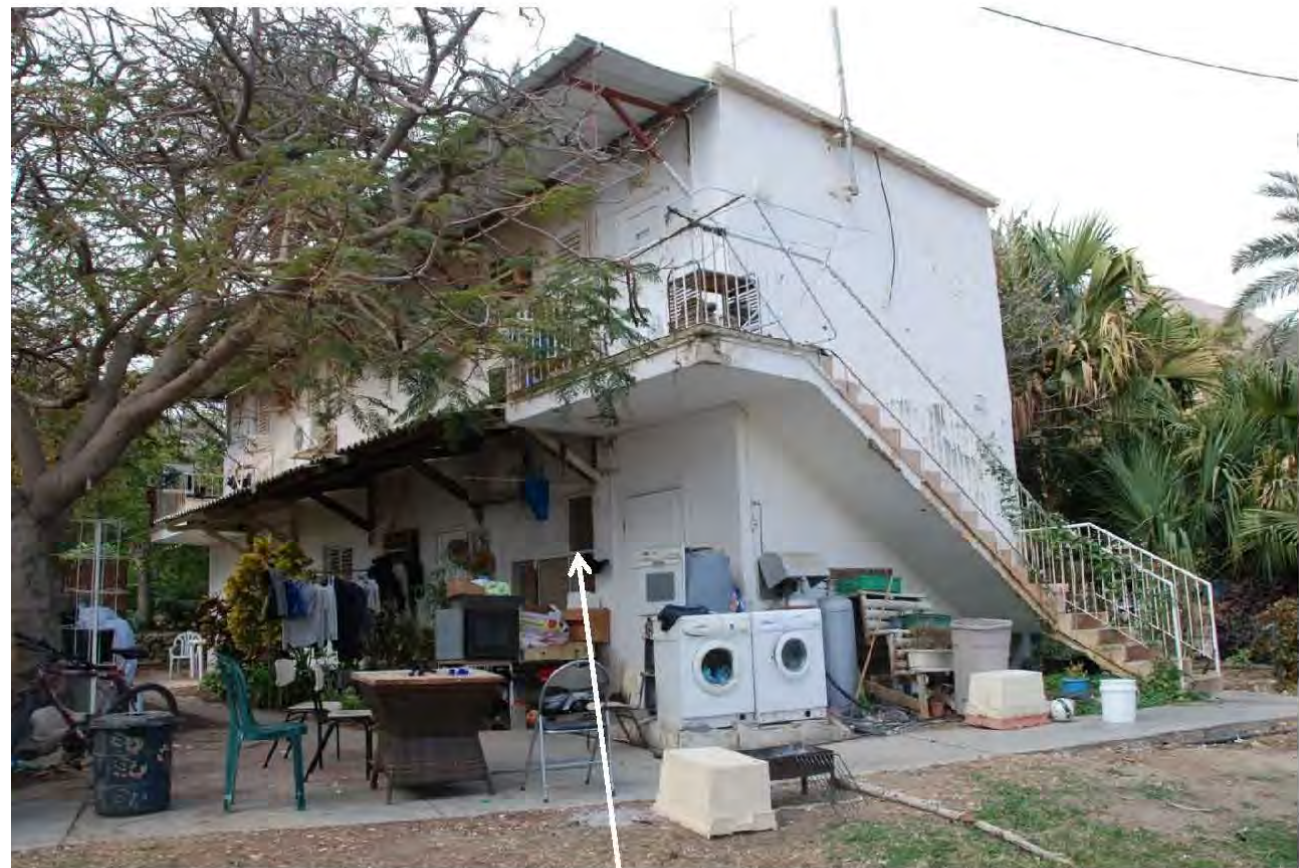
הבית המפולש – בחזית הדרומית - הפתח המרושת

הבית המפולש – בית עם שני חדרים בשטח של כ-30 מ"ר. חדר אחד היה אטום ומחופה בבידוד מעולה על קירותיו, פנים וחוץ. לחדר היו חלונות עם תריסים, שסגירתם הצלה על החלונות. החדר השני היה מפולש: בקיר הצפוני ובקיר הדרומי היו פתחים של כ-80X80 ס"מ עם רשת. הדיירים יכלו לנוע בין החדרים בהתאם למזג האוויר. הבית משמש היום למגורי עובדים.

קירור החדרים האטומים בשני טיפוסים המבנים נעשה ע"י משטח (מזרון) קבוע של עשב ים שנבנה על החלון מבחוץ (החלון נפתח פנימה). מים מברז עם צינור טפטפו מהגג על מזרון העשבים. הרוח ציננה את האוויר שחדר דרך התריסים.

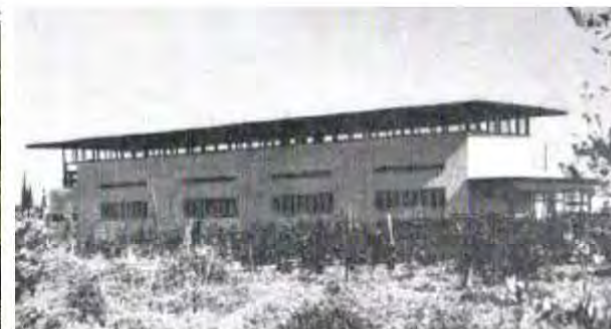
רעיון הבניה עם גגות מורמים לאוורור בוצע כבר בסוף שנות ה-20 בקיבוץ בית זרע ובקיבוץ דגניה א'.

1930 – מבנה בית ספר בדגניה א' עם גג מורם
מקור: (פרדי כהנא, לא עיר לא כפר עמ' 450)

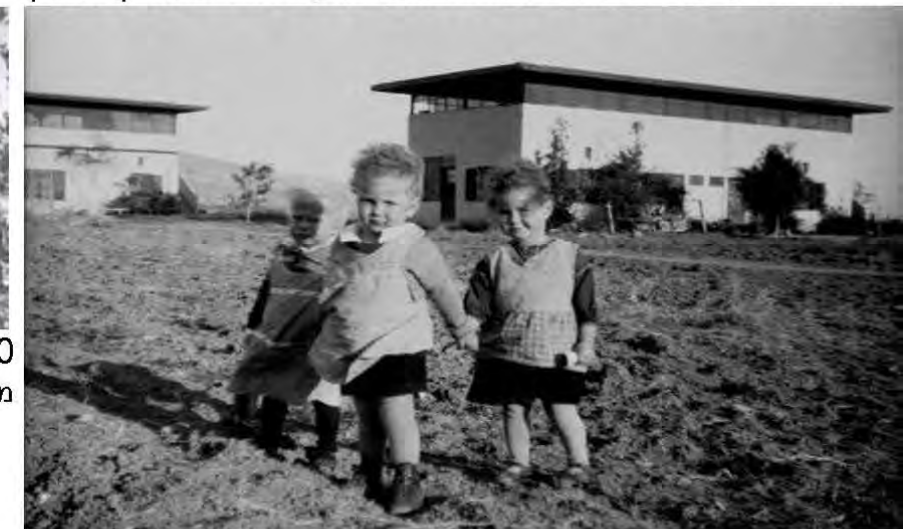
1932 - שני בתי ילדים בקיבוץ בית זרע – עם גג מורם לאוורור
מקור: (צילום: זאב אלכסנדרוביץ, אתר קיבוץ בית זרע)

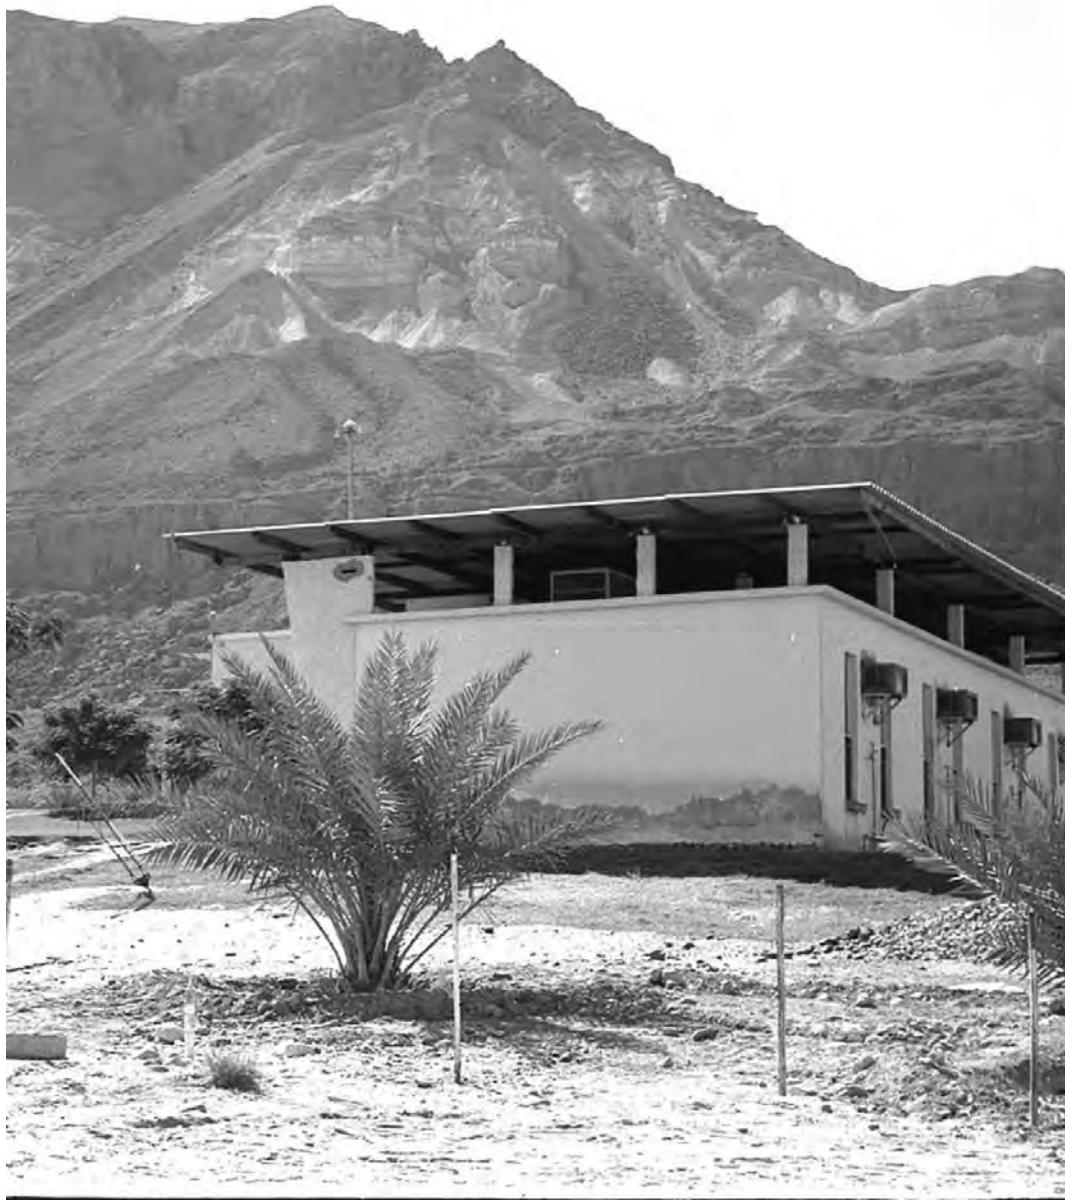
בתי הרכבת לאחר תוספת מזגנים
מקור: ארכיון עין גדי

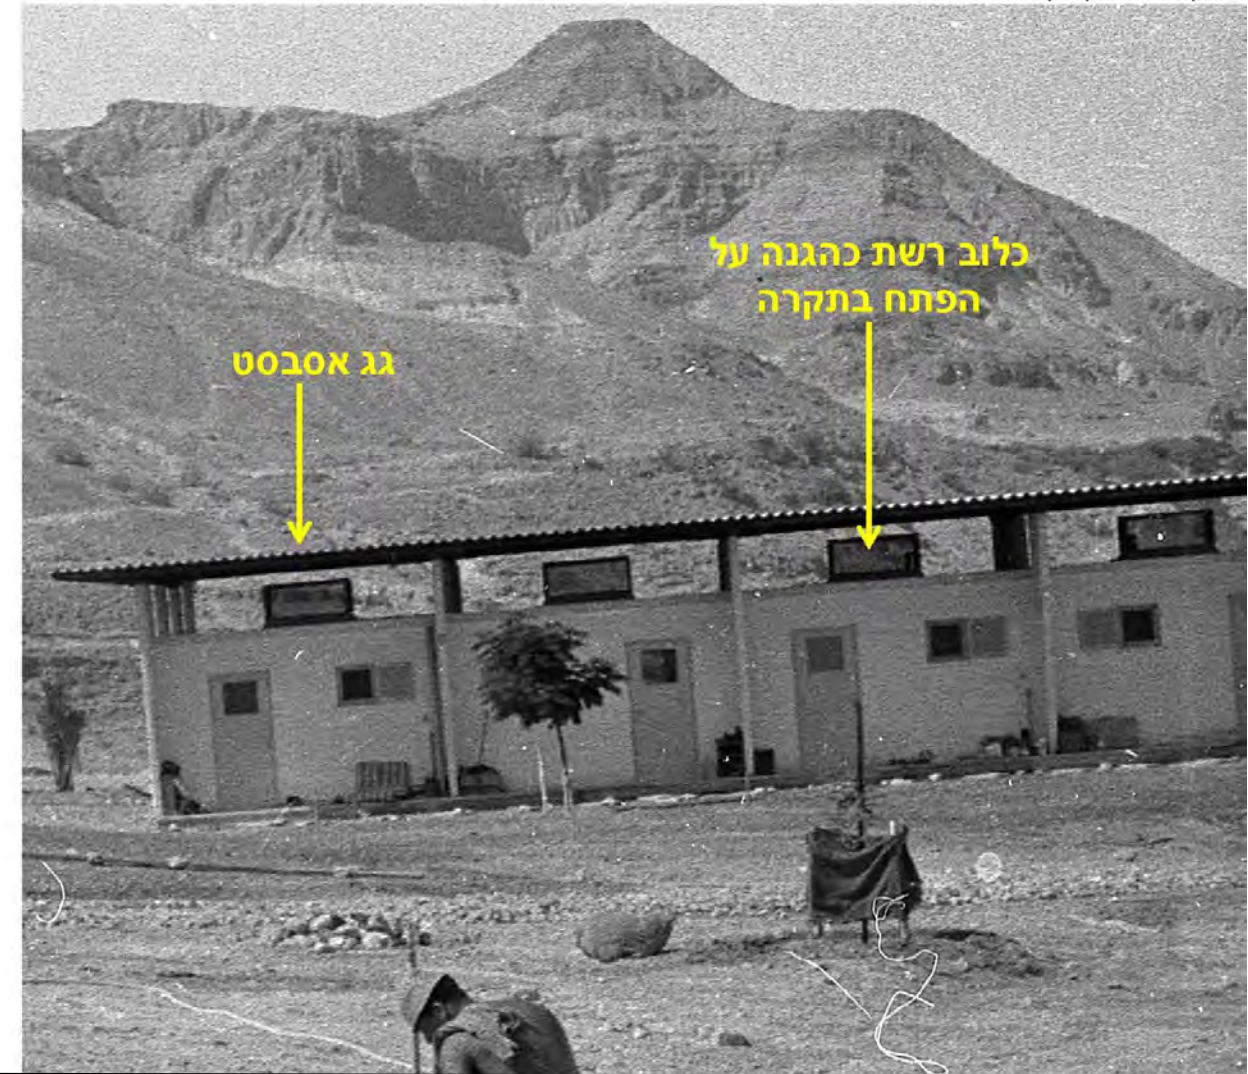
גג אסבסט

כלוב רשת כהגנה על
הפתח בתקרה

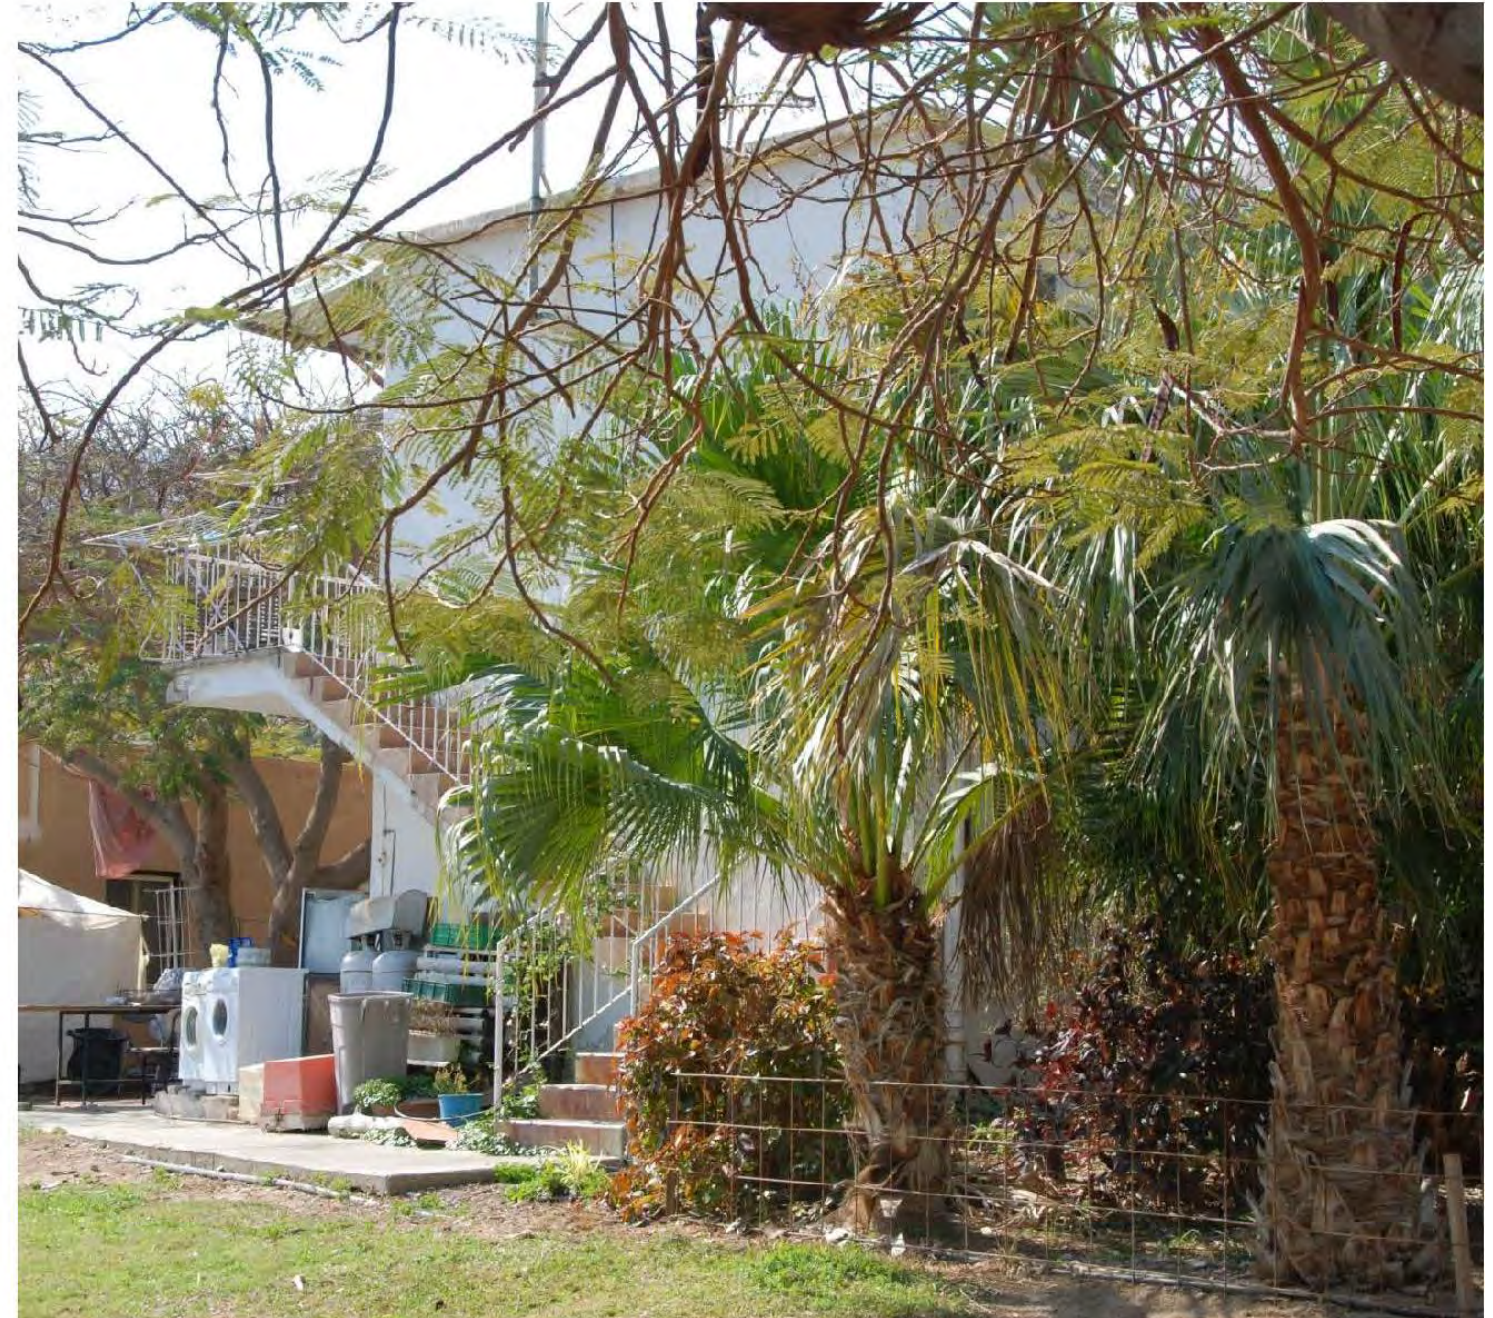
מבט מכיוון צפון מזרח

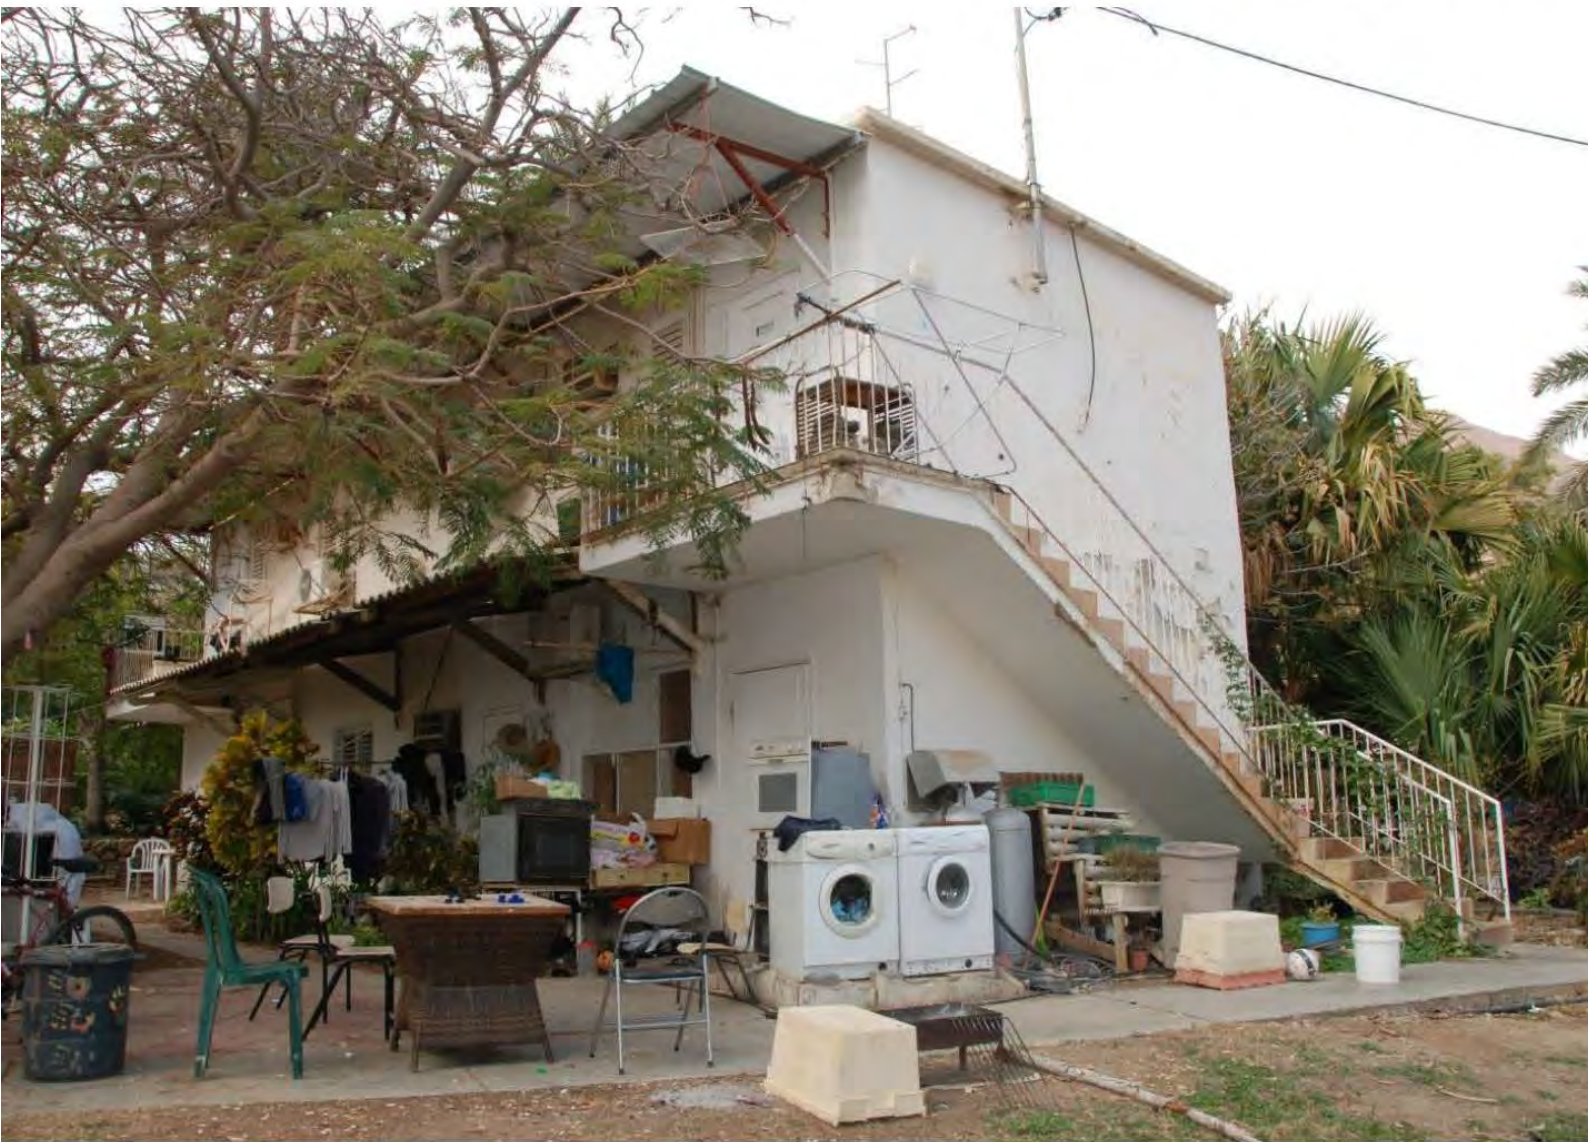
מבט מכיוון דרום מזרח

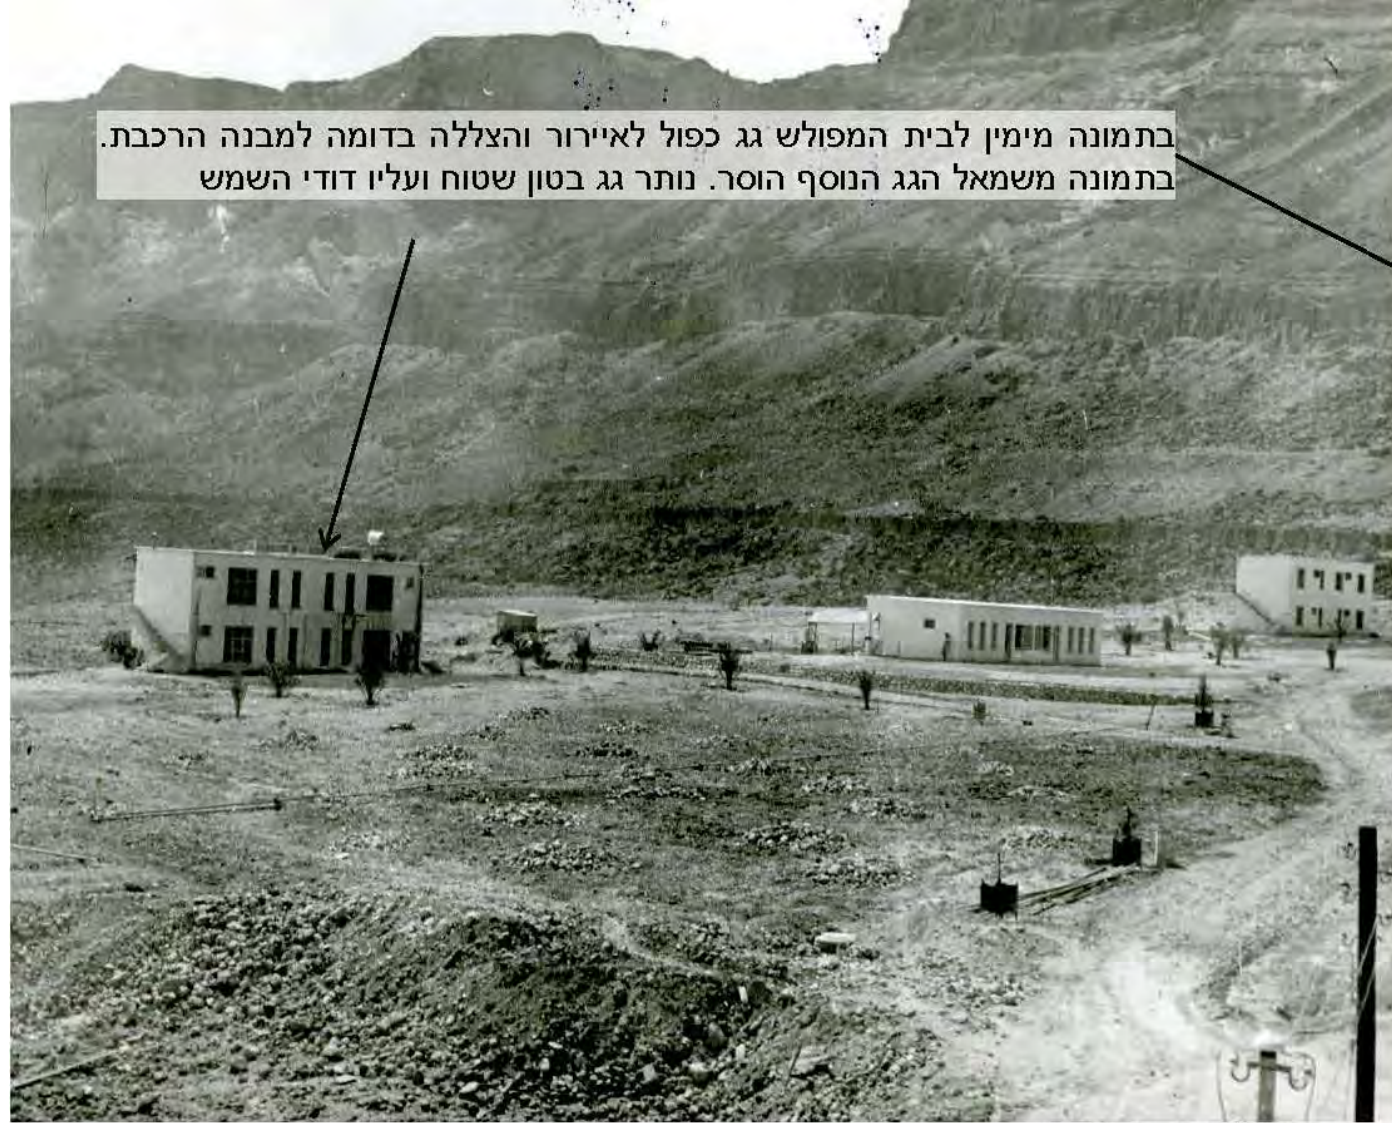
הבית המפולש בבניה (מקור: ארכיון עין גדי)

בתמונה מימין לבית המפולש גג כפול לאיירור והצללה בדומה למבנה הרכבת.
בתמונה משמאל הגג הנוסף הוסר. נותר גג בטון שטוח ועליו דודי השמש

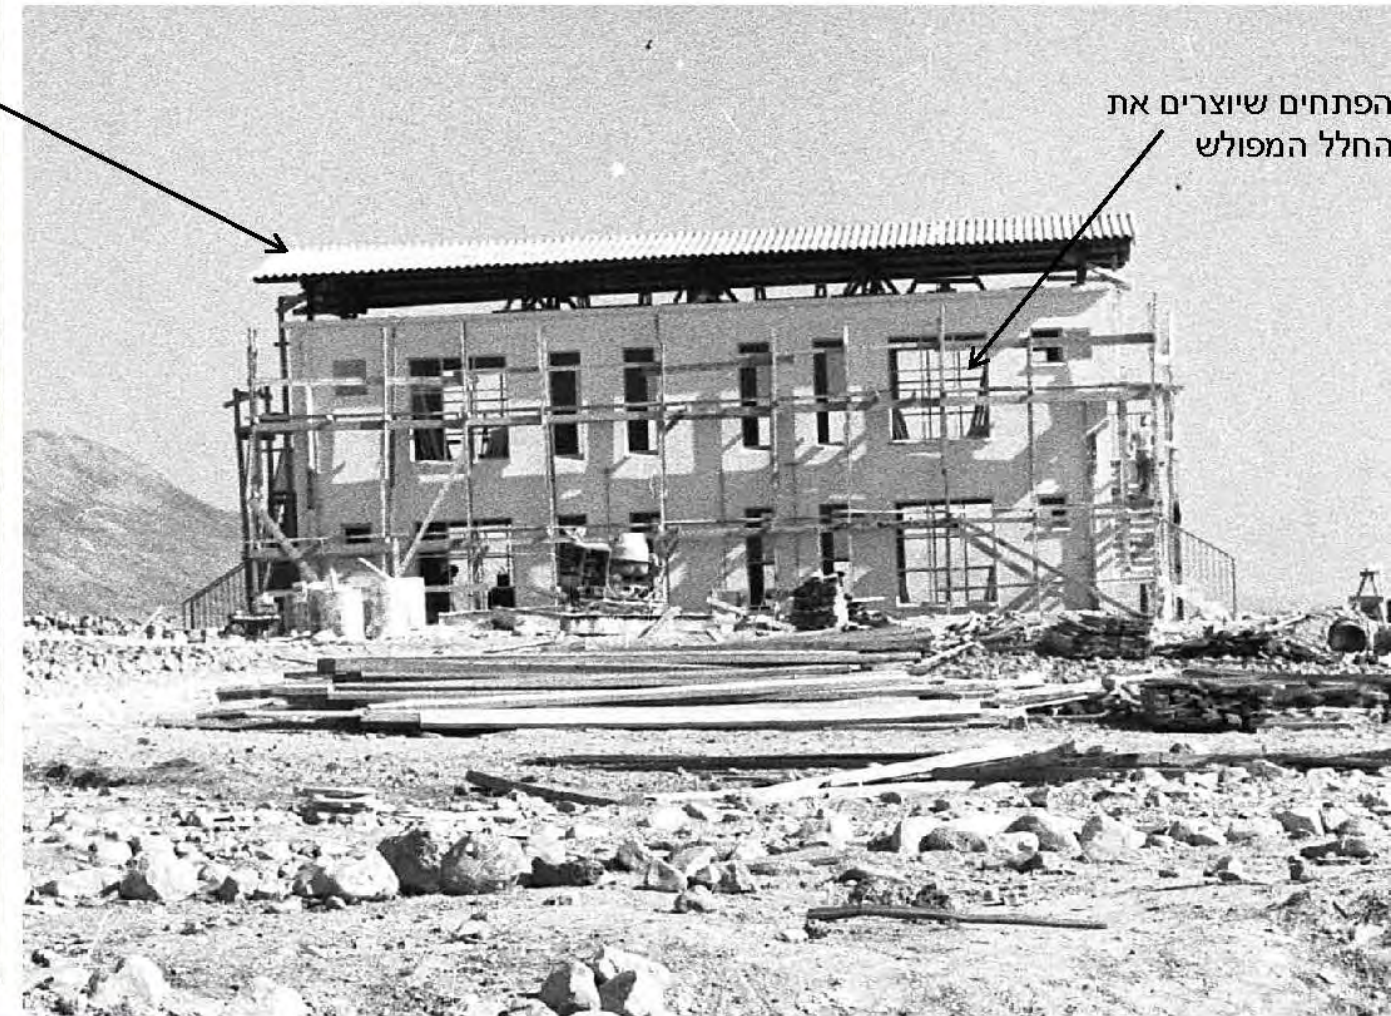
הבית המפולש בבניה - 4 יחידות דיור (מקור: ארכיון עין גדי)

הפתחים שיוצרים את החלל המפולש
